317 国道某填方路基滑坡成因与稳定性分析

摘要: 从坡体结构、变形破裂特征和地质环境条件, 研究该隧道弃渣填方路基, 发现其滑坡为圆弧形破坏。对滑坡体稳定性的定量和定性分析预测, 天然条件下滑坡体潜在不稳定, 地震、暴雨及水库正常蓄水条件下, 将失稳破坏。建议补打钢管桩至滑面以下进行治理。

某填方路基滑坡位于 317 国道九架棚隧道出口段, 桩号为 K848+160~K848+240 里程路段。该段公路路基由隧道弃渣填筑而成, 在修建 317 国道时, 采用了挡土墙和钢管桩进行支护, 在挡土墙外侧采用锚索横梁加固^[1]。公路自 2009 年运营以来, 逐渐出现了公路路面沉陷、拉裂下错、路基下部防护构件破坏、挡墙内倾等一系列问题, 并有进一步加剧的趋势。一旦路基边坡发生失稳, 将会阻断交通, 对 317 国道的安全畅通构成严重的威胁。因此, 研究该填方路基滑坡的成因机制, 评价预测滑坡的稳定性, 进而提出相应的治理措施, 对确保公路的安全畅通具有重要意义。

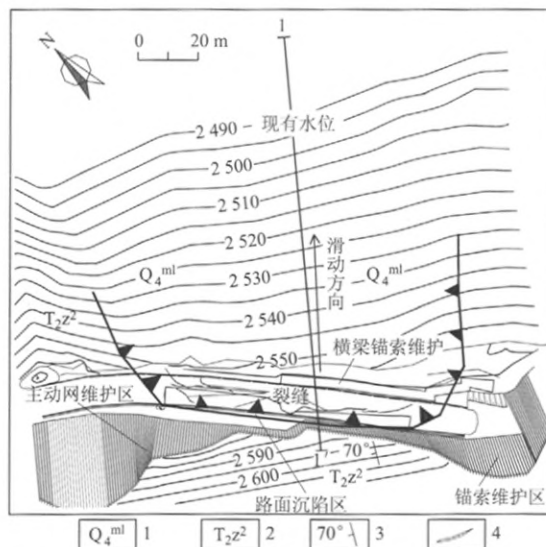
图 1 滑坡工程地质平面图

1. 第四系人工填土层; 2. 三叠系中统杂谷脑组上段;
3. 产状; 4. 裂缝

滑坡位于狮子坪水库的右岸,纵向长约40m,最大宽度约155m,后缘宽度100m,平均深度15m,总体积约 $7.8\times 10^4\text{ m}^3$ (参见图1)。正常蓄水位条件下,路基外侧堆积体大部分将被库水淹没,滑坡体大约有1/5处于该水位以下(图2)。
