石油与天然气

气井修井工艺实践

梁 铭, 张耀刚, 曹成寿

(中国石油长庆油田分公司第一采气厂, 陕西靖边 718500)

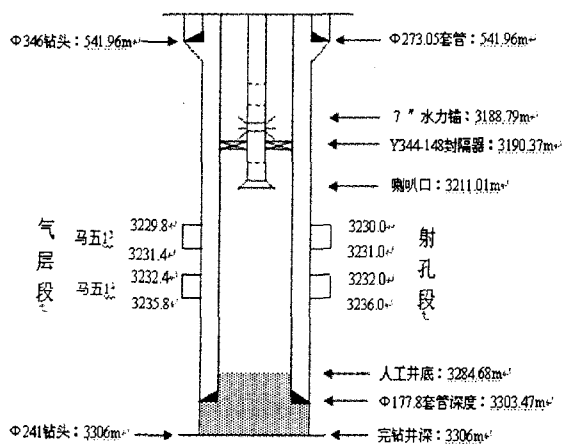
图1 某气井井身结构

1.1 钻井完井概况 某气井为天然气生产井。2000年6月23日开钻, 同年7月23日钻至井深3 306 m完钻, 下 $\Phi 177.8$ mm套管射孔完井。经常规射孔酸化后求得无阻流量为 $34.7\ 942 \times 10^4 \text{ m}^3/\text{d}$, 原始地层压力28.27 MPa。此气井井身结构如图1所示。

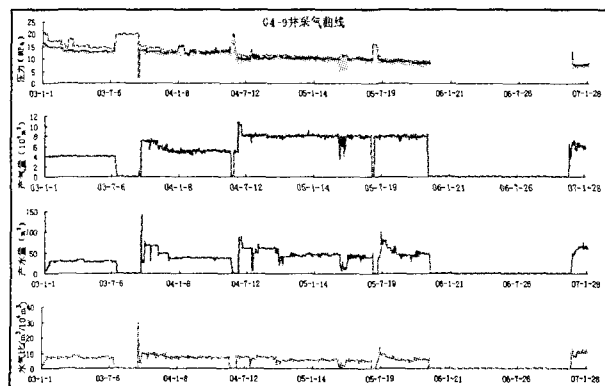
图9 此气井大修作业后采气曲线

生产,截至2007年2月累计产气 $221.5609 \times 10^4 \text{ m}^3$,累计产水2 137.5 t,日均产气 $5.9881 \times 10^4 \text{ m}^3$,日均产水57.7703 t,生产较稳定,油压7.4 MPa,套压0 MPa。(图9)
