# 汶川 $M_s$ 8.0 地震对四川省水电水利工程 场地安全性评价结果的检验

**摘 要** 通过对汶川  $M_s$  8.0 地震的野外现场调查与相关资料收集, 分析了四川省水电水利工程的破坏情况。在汶川地震震中区和高烈度区内, 其危害性程度明显比当地水电水利工程场地安全性评价烈度高 I~III 度, 暴露出在当地水电水利工程场地安全性评价中存在的问题。受限于历史地震记录时间短、无法预测出超过历史地震最高震级的上限, 严重低估了龙门山断裂带的危险性, 酿成当地水电水利工程遭受很大损坏, 坝体普遍出现裂缝、渗水、局部坍塌等情况, 甚至有些水库出现溃坝险情。因此, 在水电水利工程场地安全性评价中应加强活动断裂的鉴定工作, 可以利用古地震或地震规模与最大震级关系等来弥补历史地震资料记录时间短的缺陷, 以提高水电水利工程场地安全性评价结果的可靠性。

# VERIFYING THE RESERVOIR SEISMIC SAFETY ASSESSMENTS IN SICHUAN PROVINCE WITH THE $M_s8.0$ WENCHUAN EARTHQUAKE

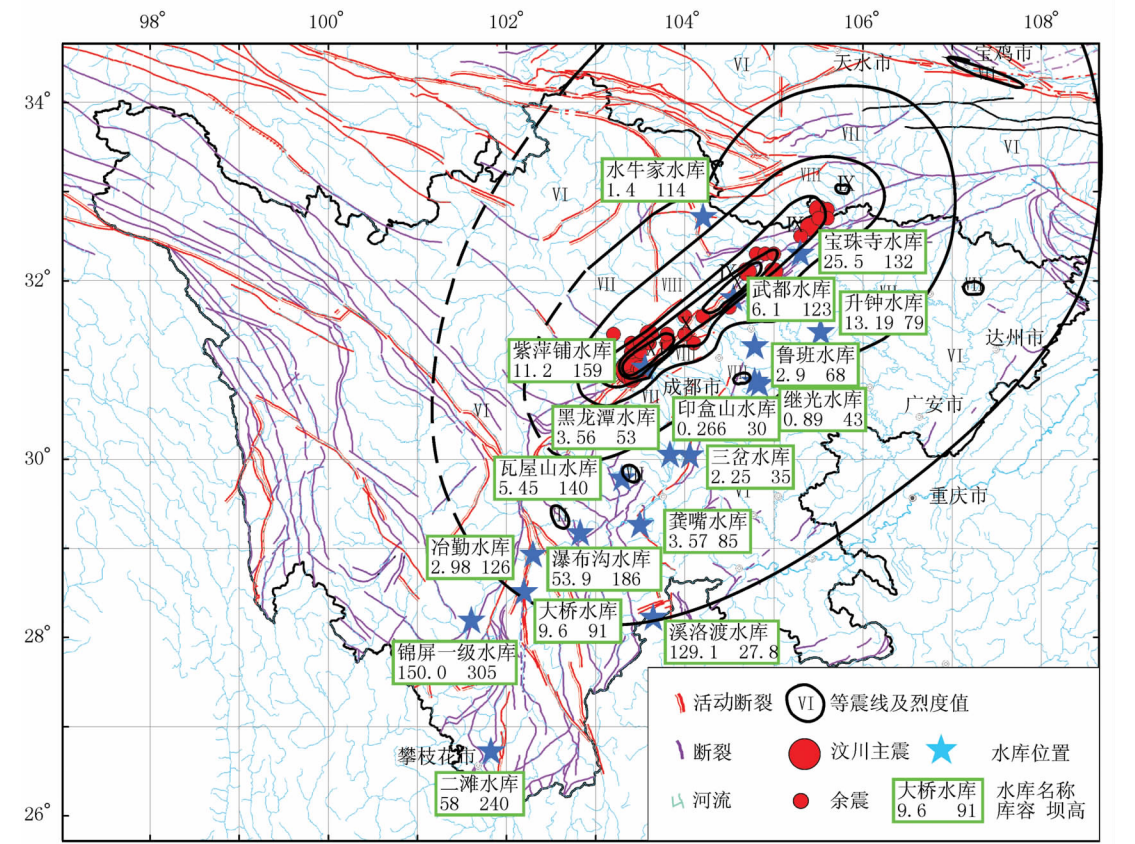
图 1 四川省部分水库分布图

在对汶川地震进行野外地质调查时,可以看到大量的水库、水电站、堤防、涵闸等水利工程出现严重震损。据水电部门统计<sup>①</sup>,四川省共有水库 6 678 座,在这次 5.12 特大地震中受损的就有 1 803 座水库,占全省水库的 27%。其中有高危溃坝风险的水库 379 座,包括大型水库 2 座(紫坪铺水库和鲁班水库),中型水库 36 座(图 1)。
