川藏公路海子山至竹巴笼段主要地质灾害评价

[摘要] 对川藏路海竹段沿线工程地质条件研究的基础上, 对该段主要地质灾害进行了分析, 并结合所做出的评价提出了切实可行的处治建议, 对海竹段改建工程的设计与施工具有指导意义。

ANALYSIS AND APPRAISAL OF PRIMARY GEOLOGICAL HAZARDS BETWEEN THE HAIZIMOUNTAIN AND ZHUBALONG OF SICHUAN-TIBET ROAD

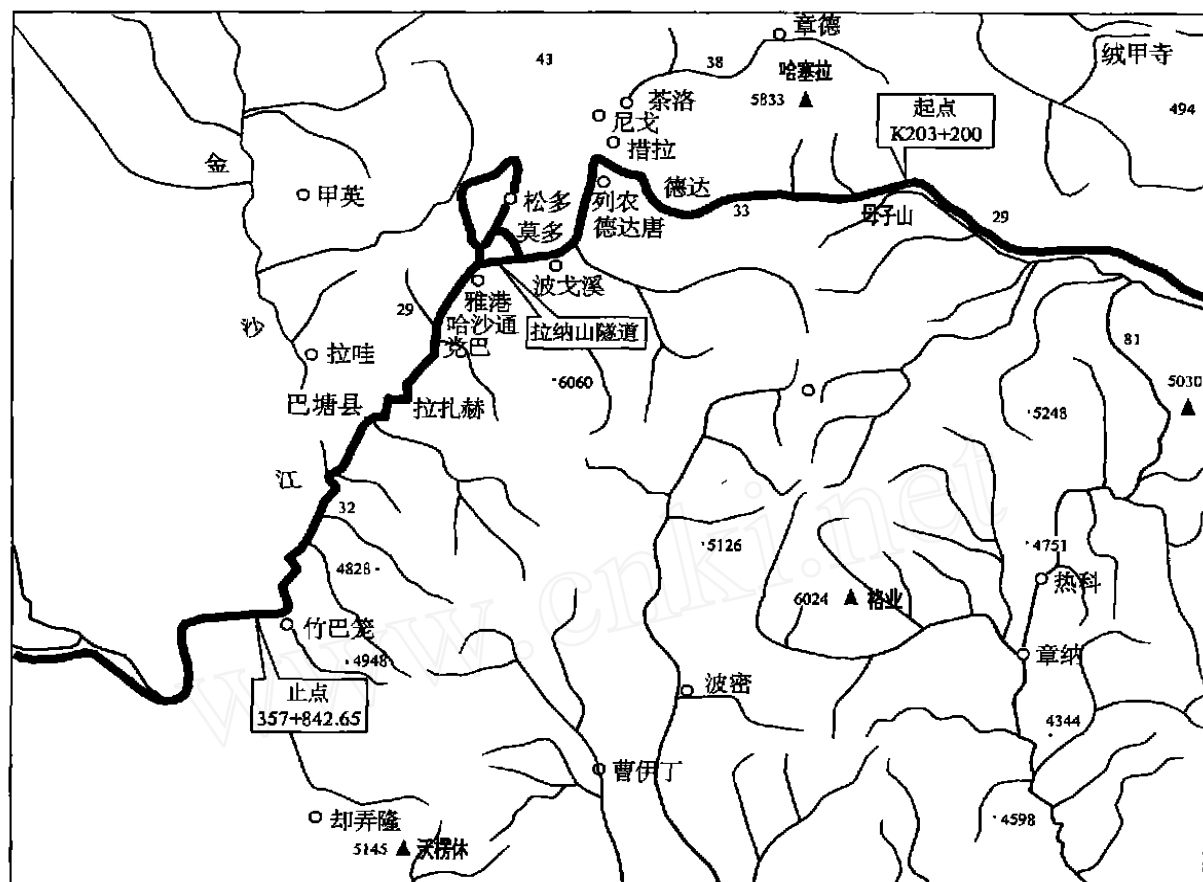
图1 海子山至竹巴笼段交通示意图

Access situation plan between the Haizimountain and Zhubabng

海子山至竹巴笼段位于四川省巴塘县境内(图1)。区内水系在海子山以东为雅砻江水系之无量河流域; 以西为金沙江水系, 其支流德曲河、巴曲河在区内展布, 其次级支流发育, 如热昌隆、纳希布、水磨沟、朗达曲卡等, 总体呈羽状或树枝状分布, 均受冰雪融水及大气降水的影响, 具暴涨暴落的特征。区内河流走向受断裂构造影响明显, 特别是巴曲河, 其走向基本与巴塘-莫西大断裂走向一致。按本路所处地理纬度, 应属亚热带气候, 但由于海拔高度、南北走向的山脉和大气环流的影响, 除金沙江河谷地带外, 大部分地区属大陆性季风气候, 其特征主要表现为冬长夏短, 四季变化不明显, 旱、雨季分明, 垂直气候明显, 雨热同季, 且植被具垂直分布和发育不均性, 而降水量则由北向南递减, 总的分布趋势是北部多, 南部少; 同时降水量也有垂直变化规律, 一般高山多于谷地, 迎风坡多于背风坡。降水量和降水日数随海拔高度升高而增多, 境内最大降水量高度在3400~3500 m附近。从降水量的分配看, 是极不均匀的, 主要集中于暖季, 5~9月降水量占全年总降水量
