## 环准噶尔盆地天然气水合物的形成及预防

**摘要:** 环准噶尔盆地天然气管网运行中出现冰堵现象, 主要是气质不达标, 地温及各种管道条件而使部分天然气形成水合物, 导致堵塞影响安全运行。采取监控入网天然气气质, 掌握上游接气点天然气处理装置运行情况, 根据管网节点调压确定安装加热设施或加注抑制剂等措施, 预防天然气水合物形成。

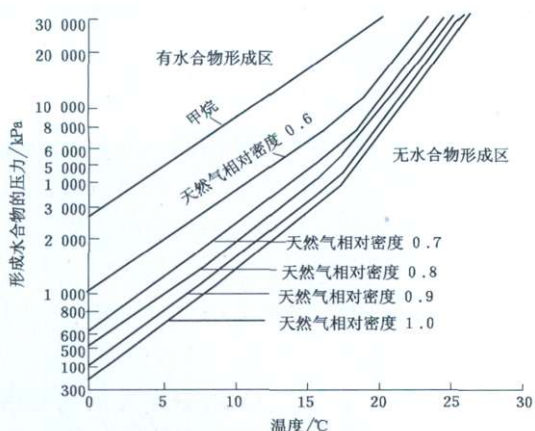
在一定的温度和压力条件下, 天然气中某些气体组分易与液态水形成水合物。水合物的形成条件如下: ①气体处于水汽的过饱和状态或者有液态水存在; ②有足够高的压力和足够低的温度; ③在具备上述条件时, 水合物有时还不能形成, 还必须要一些辅助条件, 如压力的波动, 气体因流向的突变产生的搅动, 晶种的存在等。图1给出了不同相对密度气体形成水合物的温度、压力条件, 曲线的左上方为水合物的存在区, 右下方为不存在区。由平衡曲线可知, 低温、高压易形成水合物, 当温度、压力处于曲线的右下方时, 已形成的水合物会自动分解消失。

图1 不同相对密度气体形成水合物的温度、压力条件

事故发生后,调度人员加强了西二线的运行数据的收集、分析。根据调度记录,2月9日天然气调量过程中,天然气调配量为 $3.3 \times 10^4 \text{ m}^3/\text{h}$ 时,天然气运行温度为 $-8.3 \text{ }^\circ\text{C}$ ;当天然气调配量增加至 $3.7 \times 10^4 \text{ m}^3/\text{h}$ 时,天然气运行温度降至 $-10.2 \text{ }^\circ\text{C}$ 。由图1所示不同相对密度气体形成水合物的温度、压力条件,在西二线来气相对密度为0.590 2、压力为2.15 MPa的情况下,水合物形成临界温度约 $6 \text{ }^\circ\text{C}$ 左右。因此,在西二线天然气运行温度远低于水合物形成的临界温度,在西二线来天然气气质不合格时(如含水)极易发生冰堵事故。事故发生后,在西二线昌吉分输站采取加注甲醇运行的措施,该措施直至西气东输二线昌吉分输站正式流程中加热炉投产运行为止。

2010年4月11~12日,彩南站连续发生两次天然气外输管线冻堵事故,现场及时采取泄压处置的方法,避免了事故的扩大。分析事故发生原因,推测由于彩南站分子筛经常发生故障,造成未处理完全的伴生天然气外输,外输管线低洼处存有液态水。事故发生时天然气运行压力为2.85 MPa左右,运行温度在 $1 \sim 8 \text{ }^\circ\text{C}$ 之间,地温 $0 \text{ }^\circ\text{C}$ ,查图1不同相对密度气体形成水合物的温度、压力条件,在彩南天然气相对密度为0.6、压力为2.85 MPa的情况下,水合物形成临界温度约为 $8 \text{ }^\circ\text{C}$ 左右,天然气运行温度在水合物形成临界温度下;加之发生冰堵位置判断在入地弯头处,天然气因流向的突变产生搅动,具备了形成水合物的条件,最终形成冰堵。
