长沙民政职业技术学院

外教公寓楼工程

岩土工程详勘报告

中冶长天国际工程有限责任公司

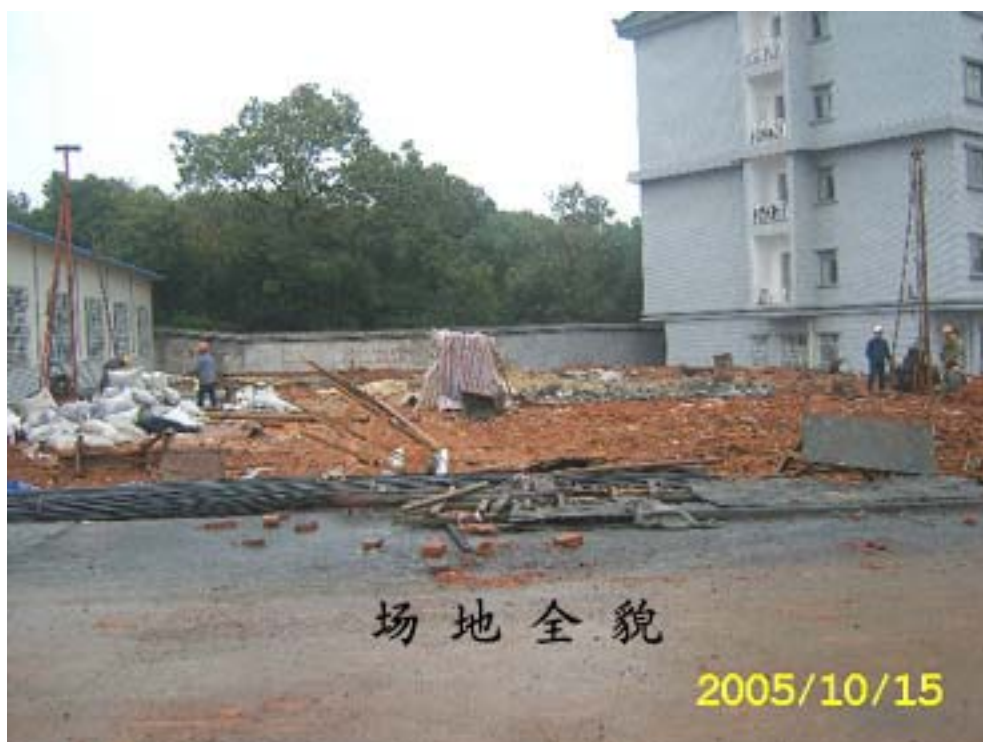
拟建长沙民政职业技术学院外教公寓楼位于长沙民政职业技术学院西北角，原为山麓斜坡地带，现已整平，地形较平坦，地面相对标高变化在 89.12 ~ 89.77m 之间。场地全貌见照片 1。

照片 1 场地全貌

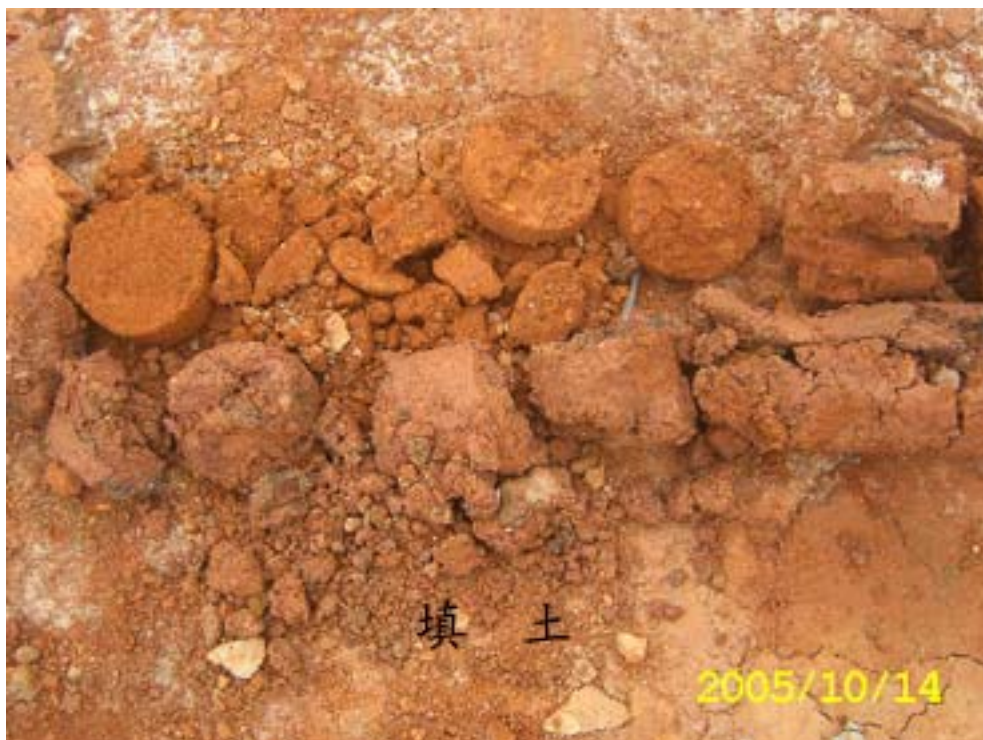
2.2.1 填土 (Q^{ml}) : 黄褐、褐色等，稍湿 ~ 湿，松散 ~ 稍密或可塑 ~ 软塑状态，主要由新近堆填之粉质粘土组成。其中夹有卵石、砾石、植物根茎及少量生活垃圾，底部为褐色软塑状淤泥质土。该层遍布场区，层厚

为 2.90 ~ 12.80m。见照片 2。

照片 2 填土

成，成分不均匀，结构松散，局部为可塑～软塑状态，未完成自重固结，不能用作拟建建筑物的天然地基。

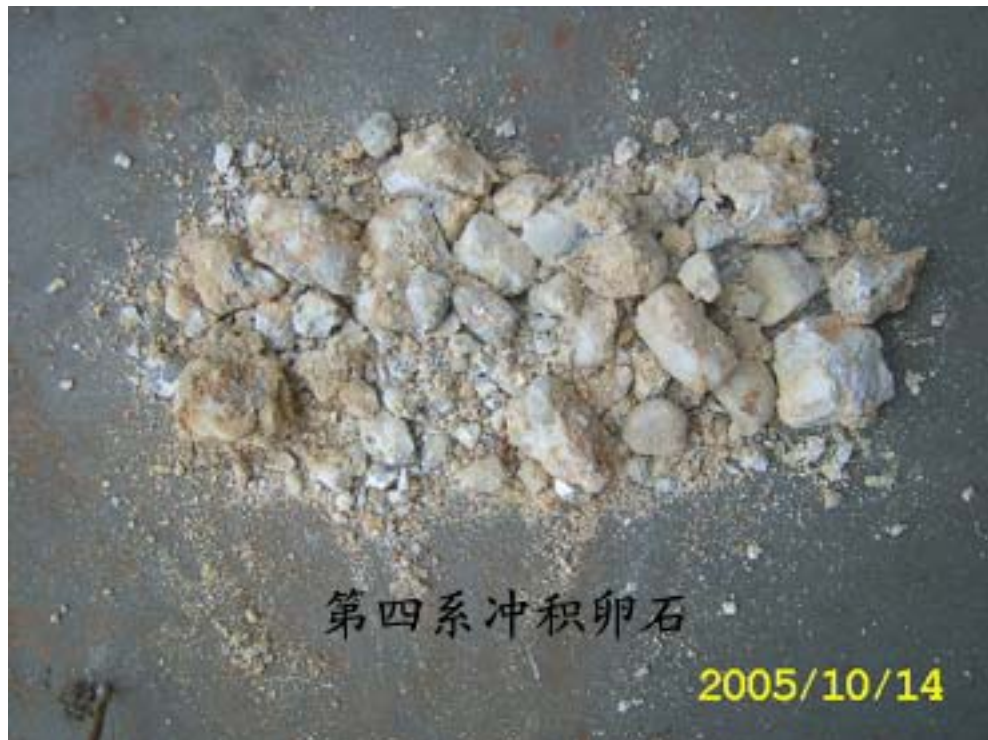
2.2.2 第四系冲积卵石 (Q^{al}) : 褐黄、黄褐、灰白色, 上部稍湿 ~ 湿, 下部湿 ~ 饱和, 中密 ~ 密实。卵石含量约占 60%, 粒径一般 2 ~ 10cm, 大者达 15cm 以上, 偶见漂石, 砾石含量约占 20 ~ 30%, 卵、砾石均呈亚圆形, 成分为石英或石英砂岩。其余为中粗砂及粘性土。各钻孔均遇见此层, 层厚为 0.40 ~ 5.90m。见照片 3。

照片 3 第四系冲积卵石

4.2.2 第四系冲积卵石：该层为中密～密实状态，具有较高的力学强度和较低的压缩性，由于埋藏深，厚度分布不均匀，不宜用作天然地基，其较厚地段可作为桩基础的桩端持力层。

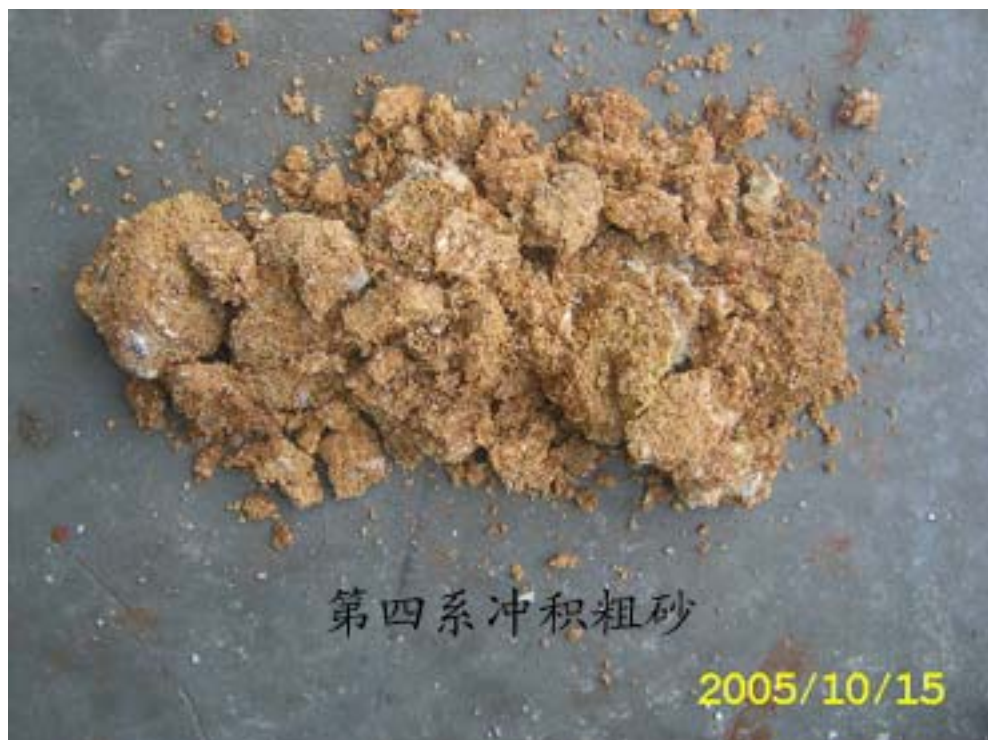
2.2.3 第四系冲积粗砂 (Q^{al}) : 褐黄、黄色, 湿 ~ 饱和, 稍密 ~ 中密, 主要由棱角状石英颗粒组成, 颗粒级配均匀, 其中含 20% 左右的圆砾和少量粘性土。此层仅在 K1、K2、K5、K6 钻孔遇见, 在场地内呈透镜体分布, 厚度为 1.00 ~ 2.10m。见照片 4。

照片 4 第四系冲积粗砂

4.2.3 第四系冲积粗砂：该层为稍密～中密状态，具中等力学强度和较低的压缩性，由于厚度薄且分布不均，部分钻孔缺失，不宜用作拟建建筑物桩基础的桩端持力层。

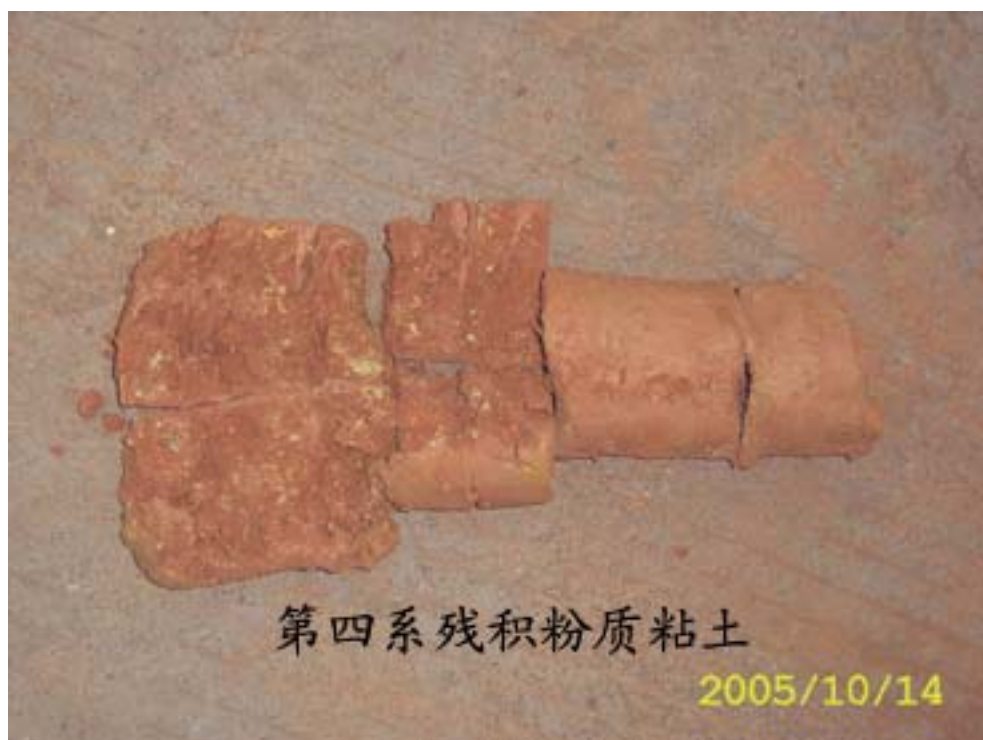
2.2.4 第四系残积粉质粘土 (Q^{el}) : 紫红、褐黄色, 稍湿, 可塑~硬塑, 局部夹板岩和砂岩砾石, 砾石已风化, 呈黄褐色或灰绿色, 斑状结构, 系含砾泥质砂岩风化残积而成。此层摇振不反应, 光泽反应光滑, 干强度高, 韧性高。各钻孔均遇见此层, 厚度为 1.50~6.30m。见照片 5。

照片 5 第四系残积粉质粘土

4.2.4 第四系残积粉质粘土：一般呈可塑～硬塑状态，具中等力学强度和中等压缩性。该层层位稳定，可用作拟建建筑物桩基础的桩端持力层。

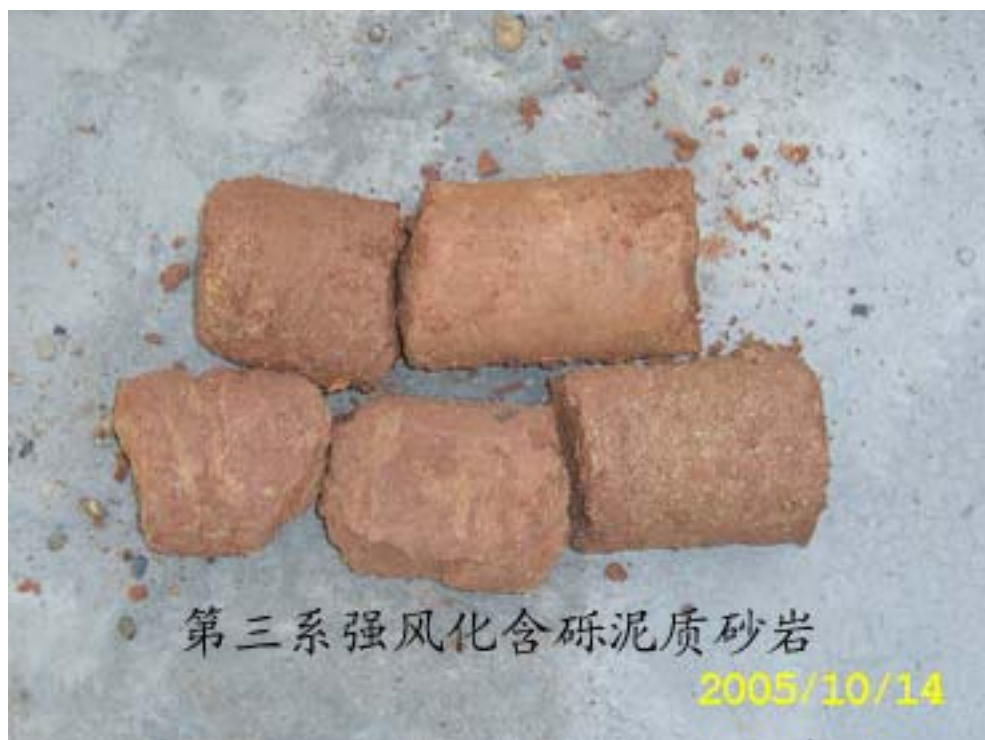
2.2.5 第三系强风化含砾泥质砂岩 (E) : 褐红、紫红色, 主要矿物成分为长石、石英及粘土矿物, 泥钙质胶结, 斑块状结构。大部分矿物已风化, 节理裂隙发育。其中砾石含量约 20%, 以砂岩和板岩砾石为主。岩芯呈柱状、短柱状及碎块状, 岩块用手易折断, 泡水易软化, 失水后易碎裂。岩石坚硬程度为极软岩, 岩体完整程度为破碎~较破碎, 岩石基本质量等级为 Ⅲ 级。此层遍布场区, 本次勘察钻孔均揭露该层, 未予钻穿, 揭露厚度为 5.60~11.10m。见照片 6。

照片 6 第三系强风化含砾泥质砂岩

4.2.5 强风化含砾泥质砂岩：该层具有力学强度高，层位稳定，厚度大的特点，是拟建建筑物桩基础良好的桩端持力层。
