# 溆怀高速公路寺前段地面塌陷成因分析

**摘要:** 针对湖南省溆怀(溆浦—怀化)高速公路寺前段多处发生地面塌陷, 导致工程停工, 严重影响工程进度的情况, 通过地面塌陷分析, 确定其类型为岩溶塌陷; 分析该工程岩溶地面塌陷的产生原因, 除了地质地貌外, 更重要的在于煤矿开采、施工排水改变了水动力条件、地应力场以及岩土结构, 其中煤矿矿坑疏干对水动力条件的影响最为显著。

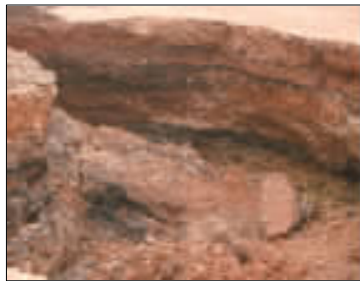
图 1 路基塌陷

2010 年 9 月, 路基(见图 1)与路基外的田垅(见图 2)多处发生塌陷, 地面塌陷坑基本上独立存在, 少量塌陷坑呈串珠相连, 个别为多个塌陷坑连成一个大塌陷坑; 塌陷坑的平面形态多为圆形、椭圆形, 个别为不规则的 L 形, 直径一般为 1.8~6.3 m, 最大 19.0 m, 最小 0.8 m; 垂直形态多为井状、坛状、漏斗状, 少量为多形状组合形, 深度一般 <1.95 m, 最深达 4 m, 最浅 0.4 m。各个塌陷坑的坑壁皆为土体, 没有一个见到基岩出露, 说明塌陷坑处土层皆较

(3) 该段高速公路路基属于高填方路基, 建议将路基改为大桥。
