宁夏彭阳草庙地区煤田钻探防漏堵漏技术研究与应用

摘要:彭阳草庙地区是宁夏南部山区深部煤炭资源勘查的重要地区之一。在钻探过程中,多数钻孔都遇到不同程度的漏失问题,部分钻孔由于漏失诱发了孔内事故或机械事故,最终导致报废。在现场调研的基础上,针对不同漏失地层的防漏堵漏对策进行了分析;通过室内试验评价得到对应的防漏堵漏配方与实施细则;在以 ZK7-1 孔为代表的多个钻孔展开现场试验,效果良好,可在该地区或国内类似地区进行推广。

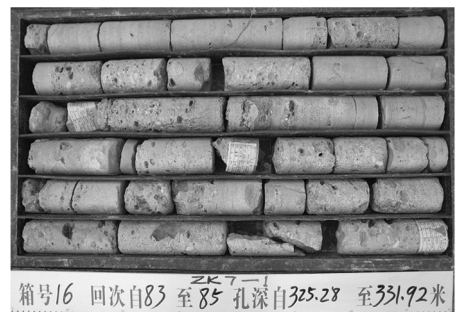
图1 ZK7-1孔砾岩岩心

经现场调研,在彭阳县草原地区的煤田钻探中,在黄土层与基岩交界处、砾岩层(图1)、粉砂岩层(图2)等地层中均存在不同程度的漏失问题。漏失量一般从 7~8 m³/d 到 40 m³/d 不等,情况严重时甚至有完全漏失(不返水)的情况发生。

这种漏失的漏失通道是大的孔隙洞穴及大的裂缝。发生裂缝性漏失时钻速变快,有蹿跳现象,甚至钻具放空,随后发生井漏,漏速一般为 $20 \sim 100 \text{ m}^3/\text{h}$ (如ZK7-1)。针对这种漏失,应首先采用灌注水泥浆的方法(水泥浆中可加入适量的速凝剂,以缩短候凝时间),然后采用防漏泥浆进行钻进,直到恢复正常钻进。此外还可采用网袋水泥法、脲醛树脂水泥球法和粘土水泥球法等堵漏措施。

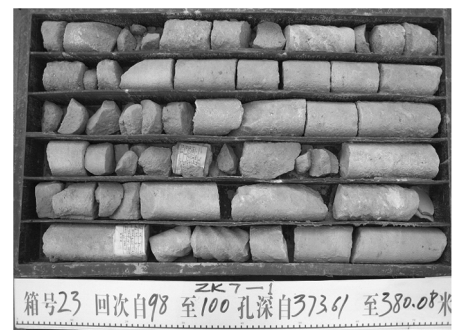
图2 ZK7-1孔粉砂岩岩心
